Onyxbehandling av typ-2-läckage

Olle Haller, Gävle Sjukhus 130618

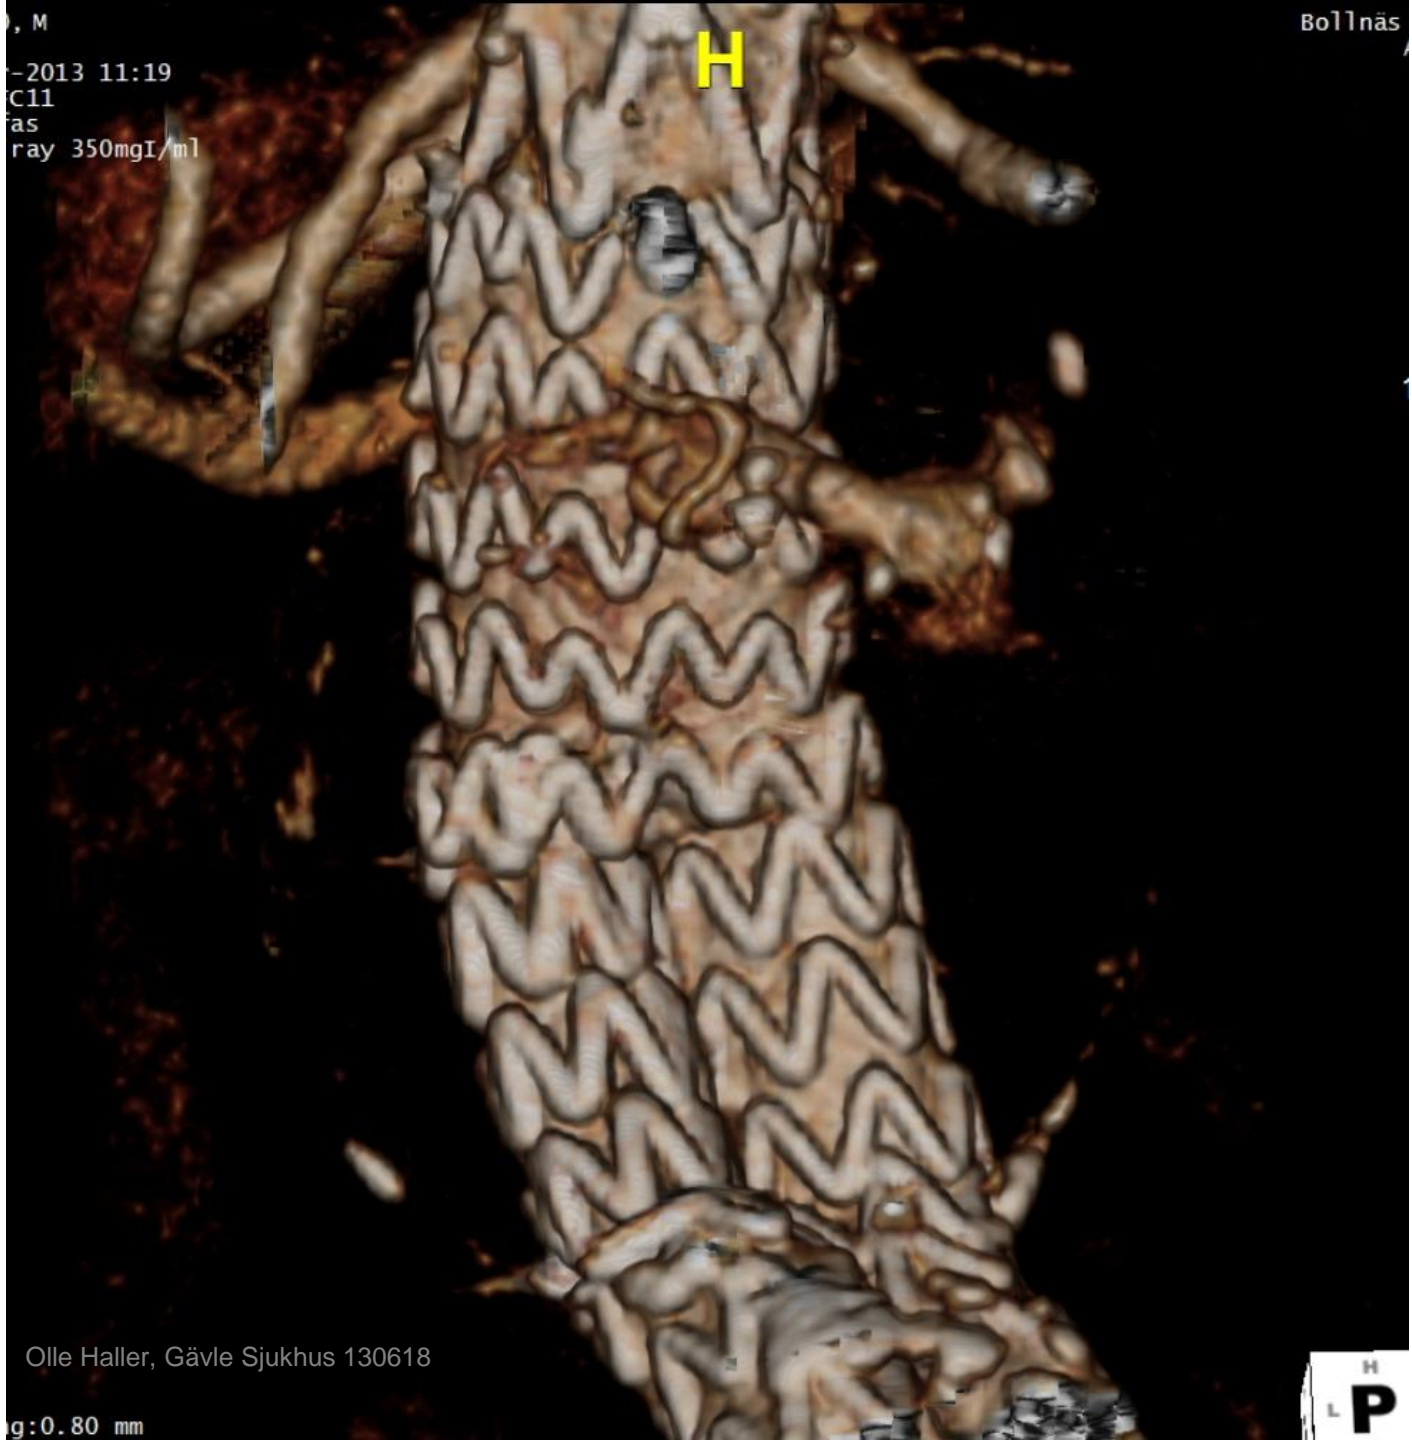
Dynamisk DT över
graftet utförs med DT
med 16 cm
detektorfält (Toshiba
Aquilion One)
Undersökningen
bekräftar typ 2-
läckage från
lumbalartärer

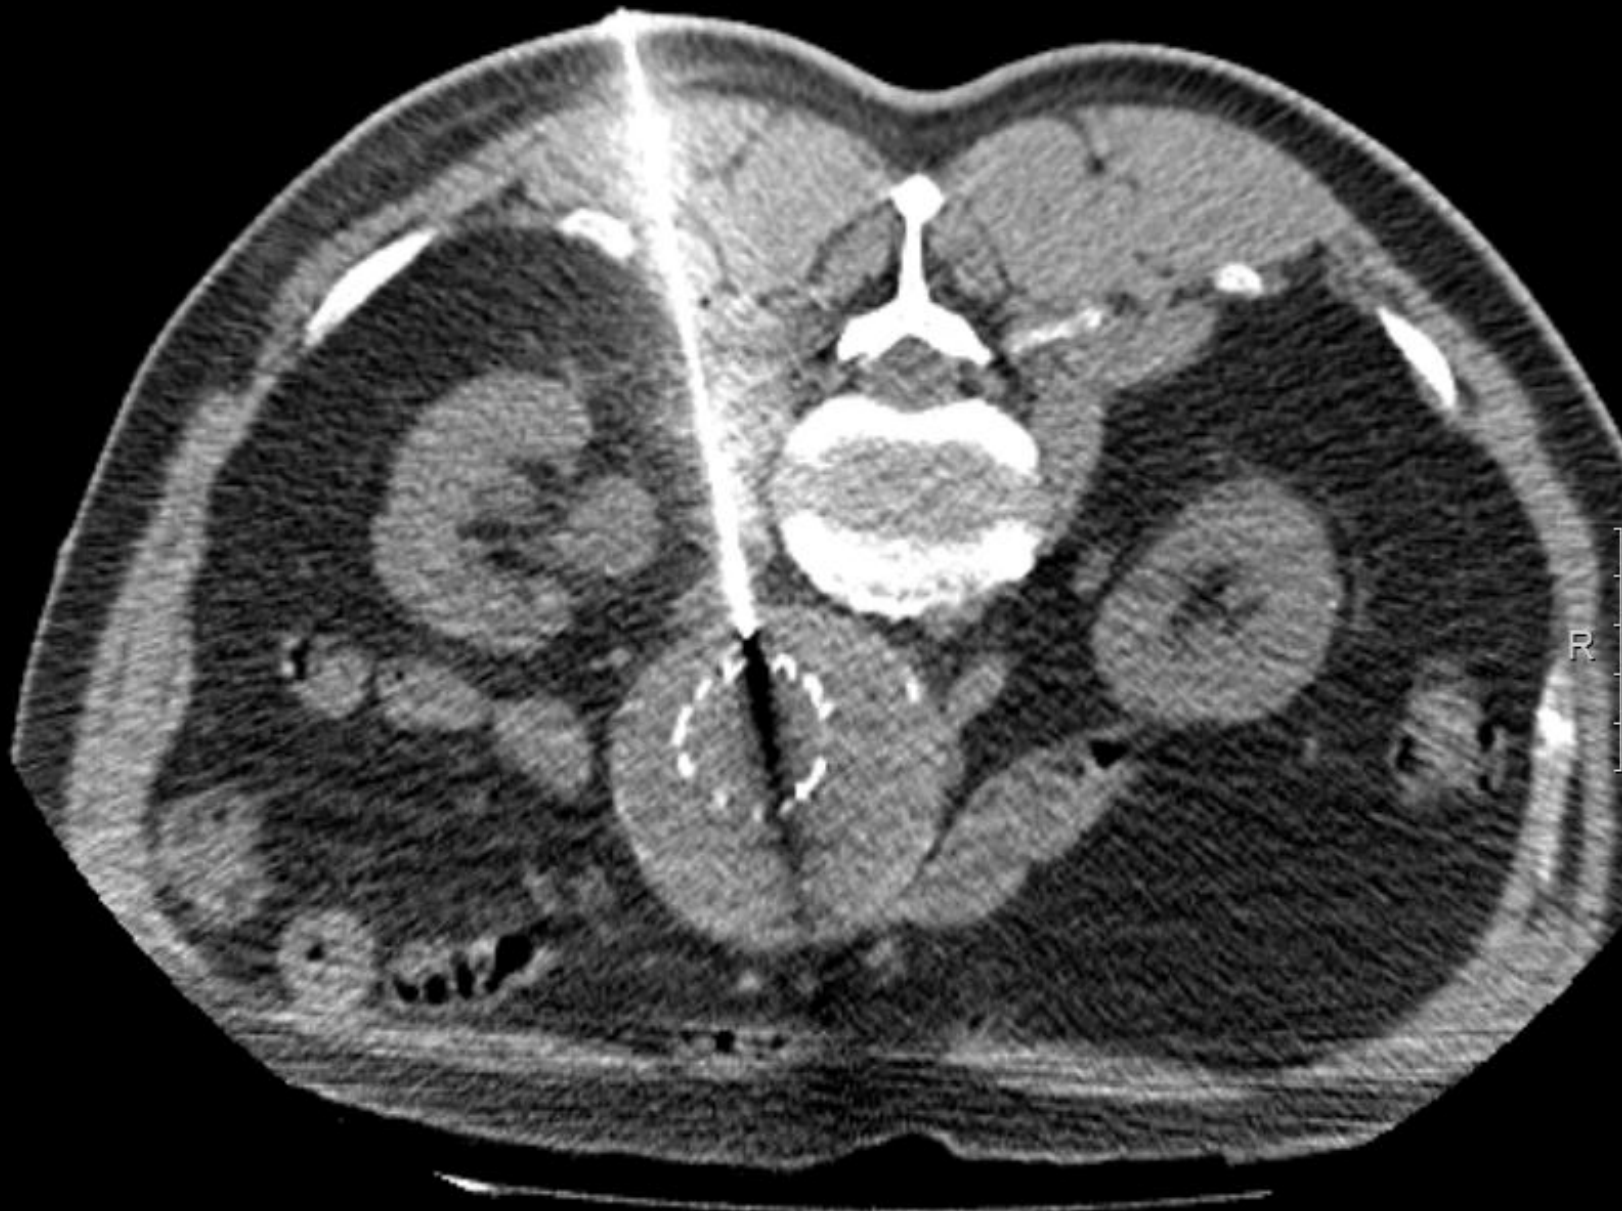
- Försök görs att embolisera läckaget via konventionell angio men man kan inte ta sig fram till läckaget varför embolisering inte kan utföras med denna metod
- Man väljer i stället direktpunktion av aneurysmet
- Med patienten i buk läge utförs DT-ledd punktion av aneurysmet med en lång 18 G angiografinål. Instick från ryggsidan.
- Ingreppet utförs i enbart lokalanestesi

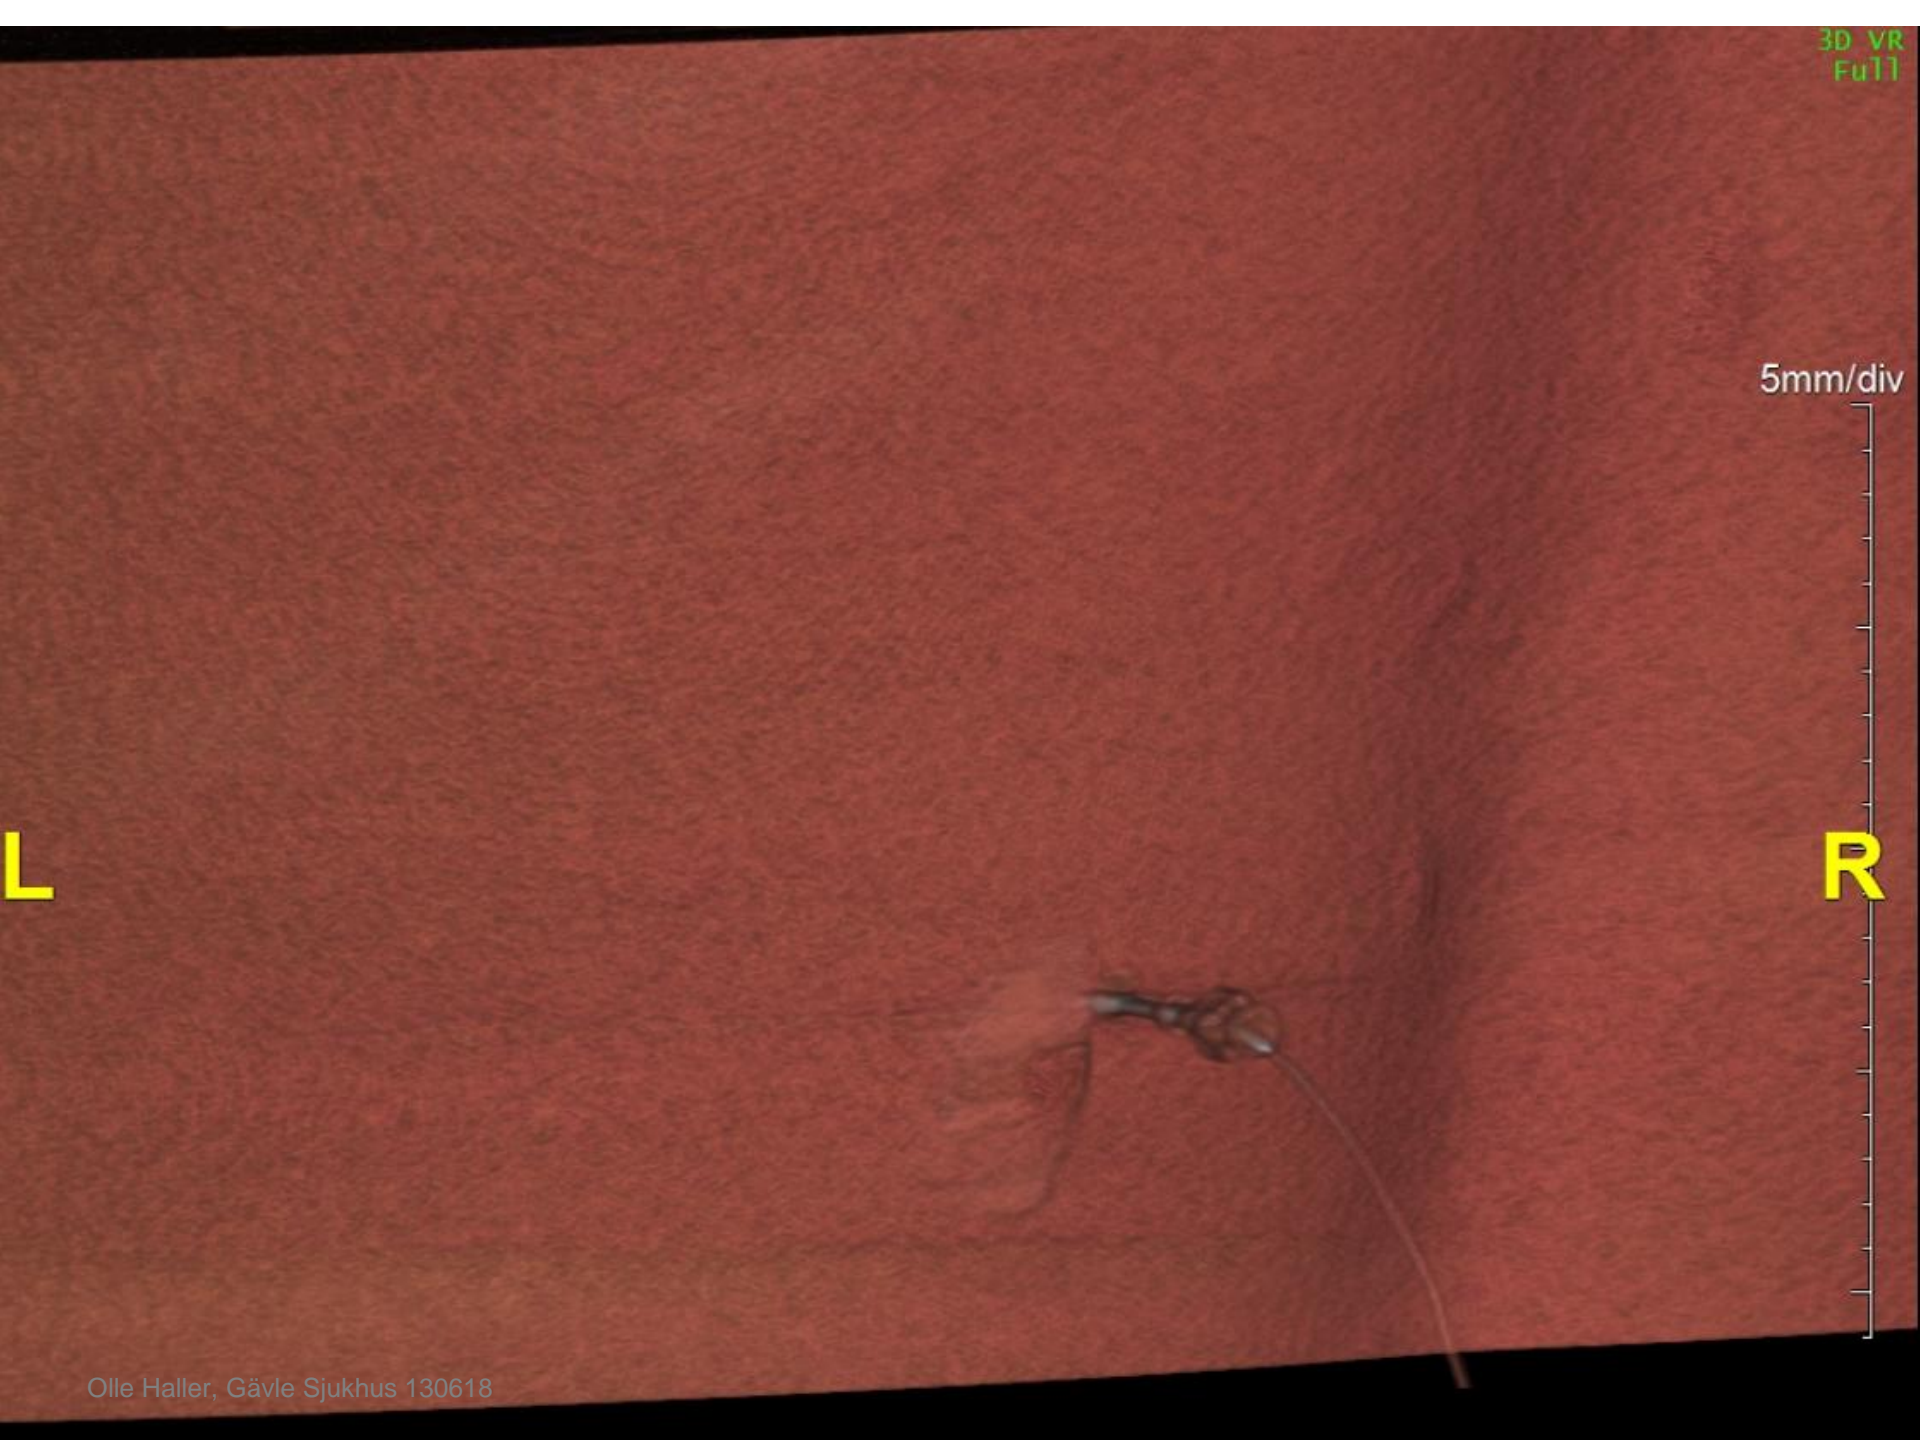
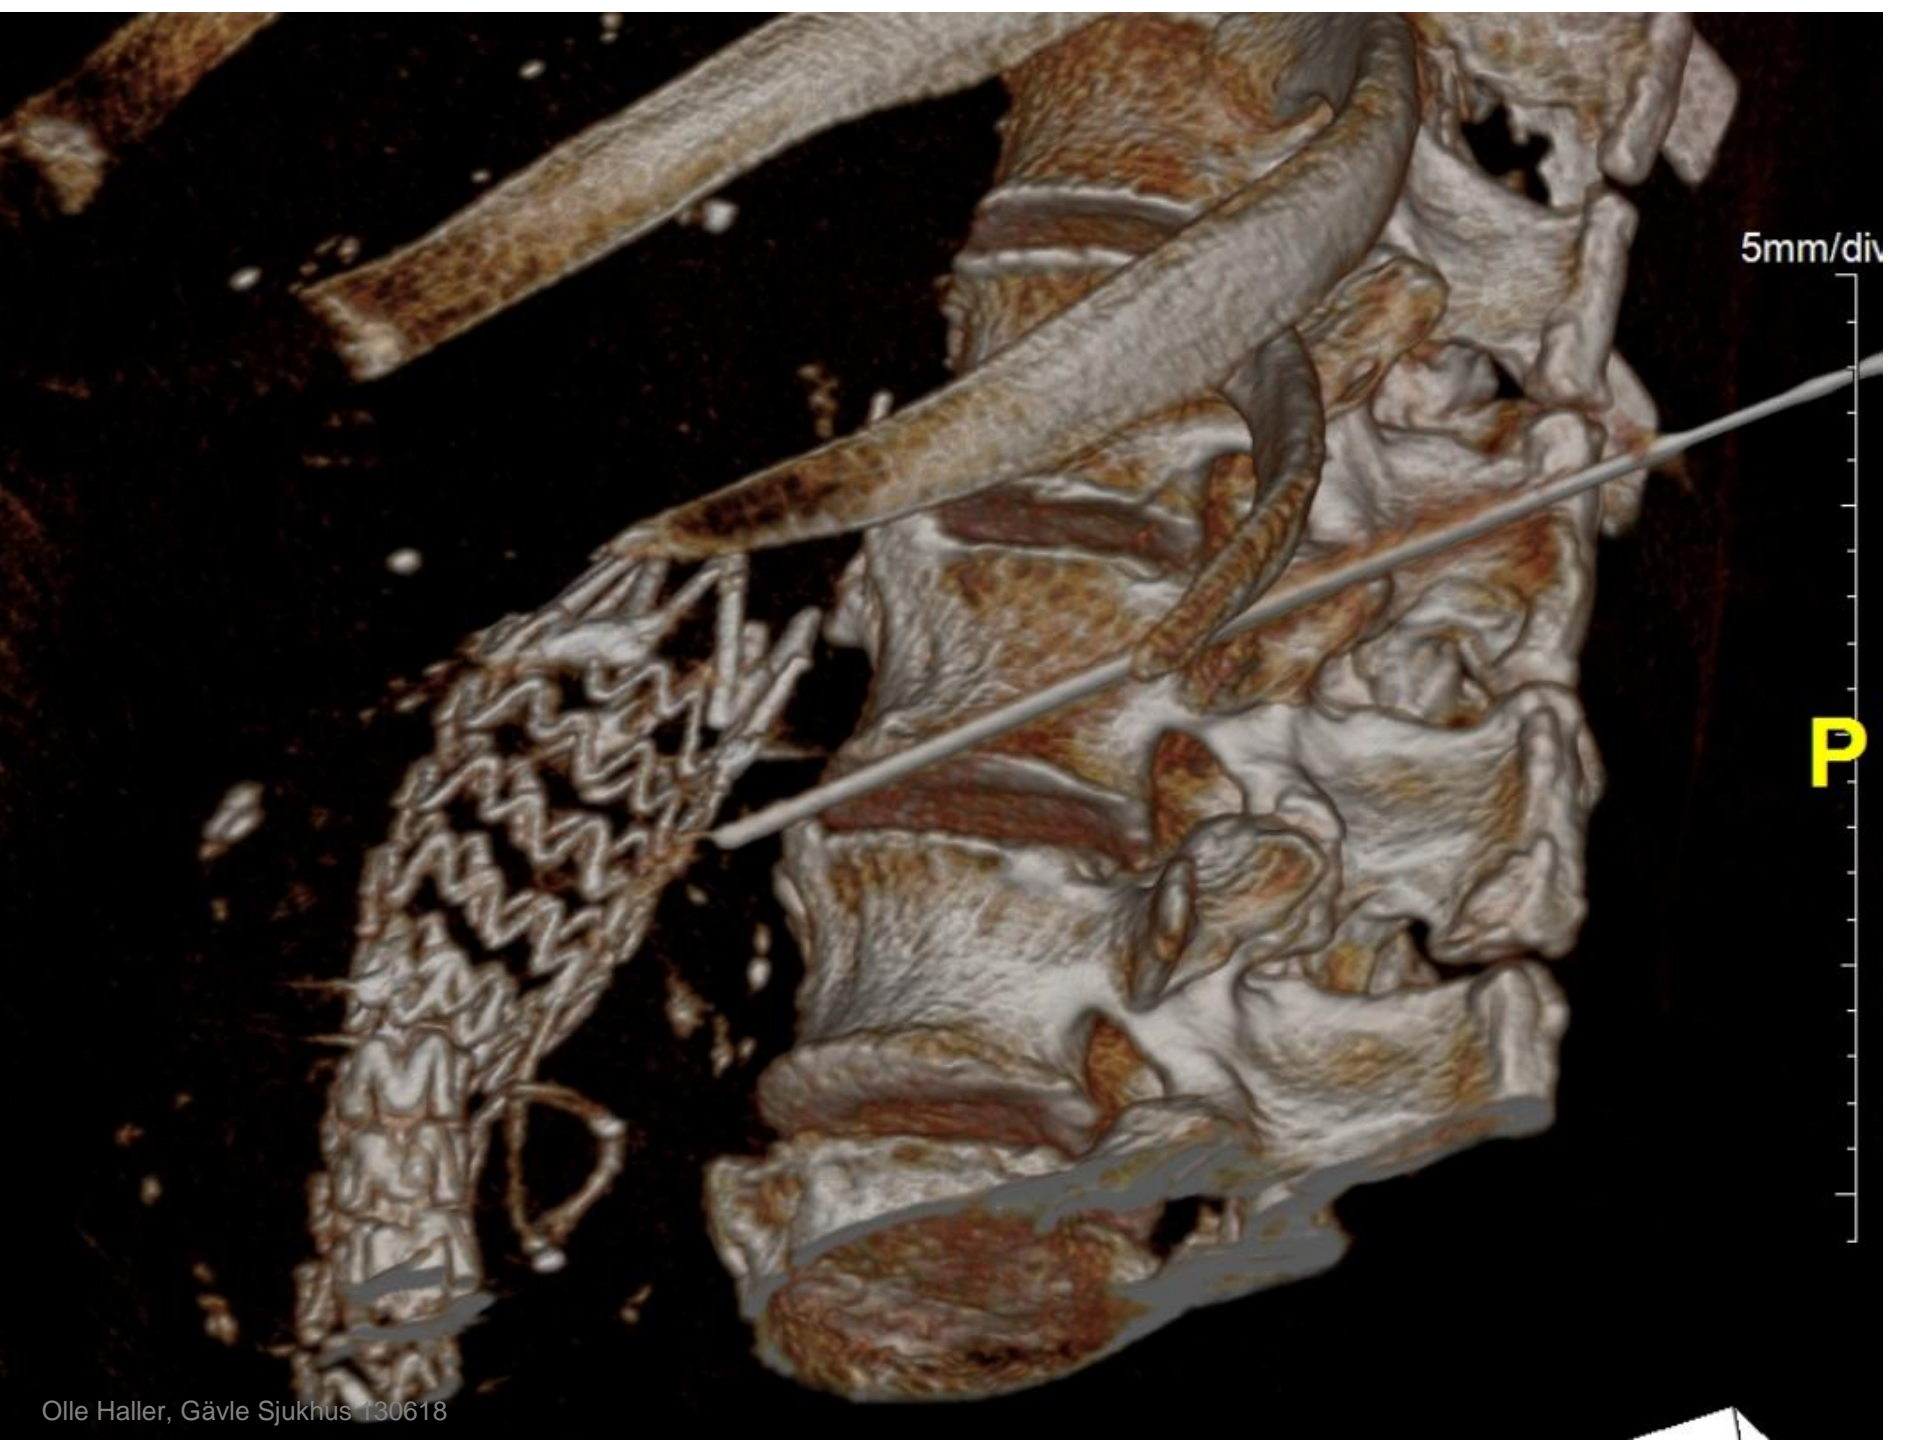
Mikrokateter

- Graftmaterialet samt förkalkningar i kärlväggen samt används som landmärken för att träffa området där läckaget setts
- När man erhåller backflöde av blod i nålen förs en 0,14 mikrokateter (Rebar, Covidien) in genom nålen en bit in i aneurysmsäcken

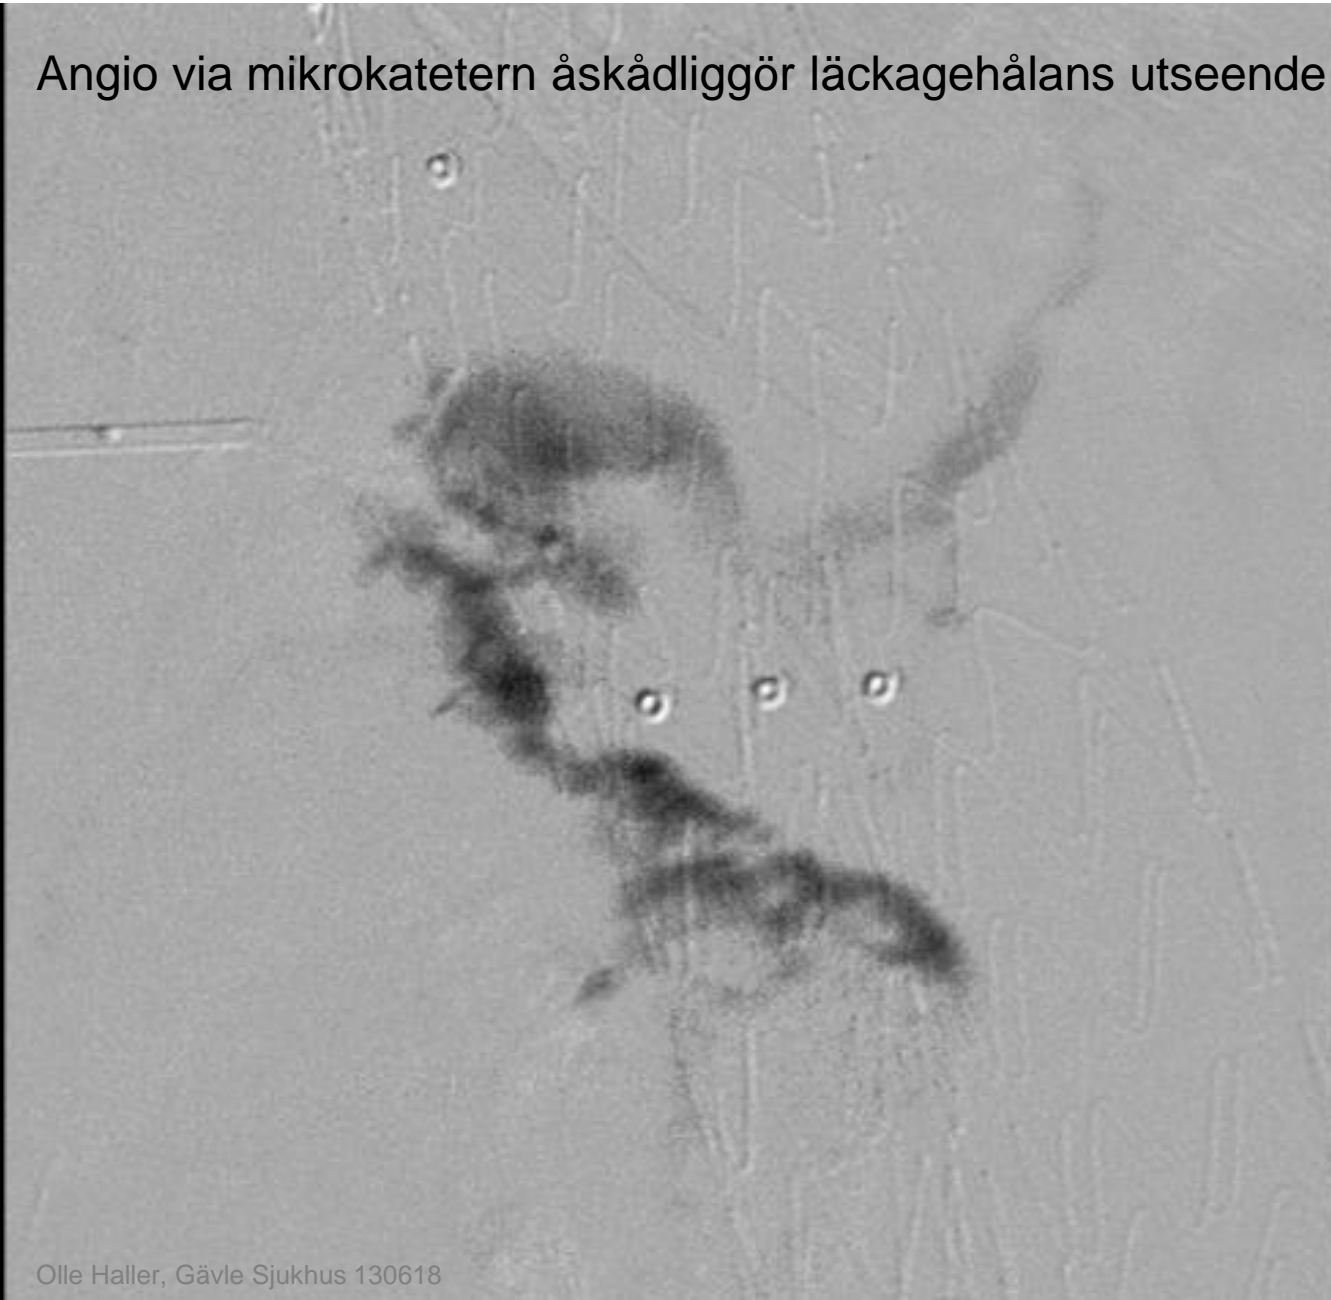
Angio via mikrokatetern åskådliggör läckagehålans utseende

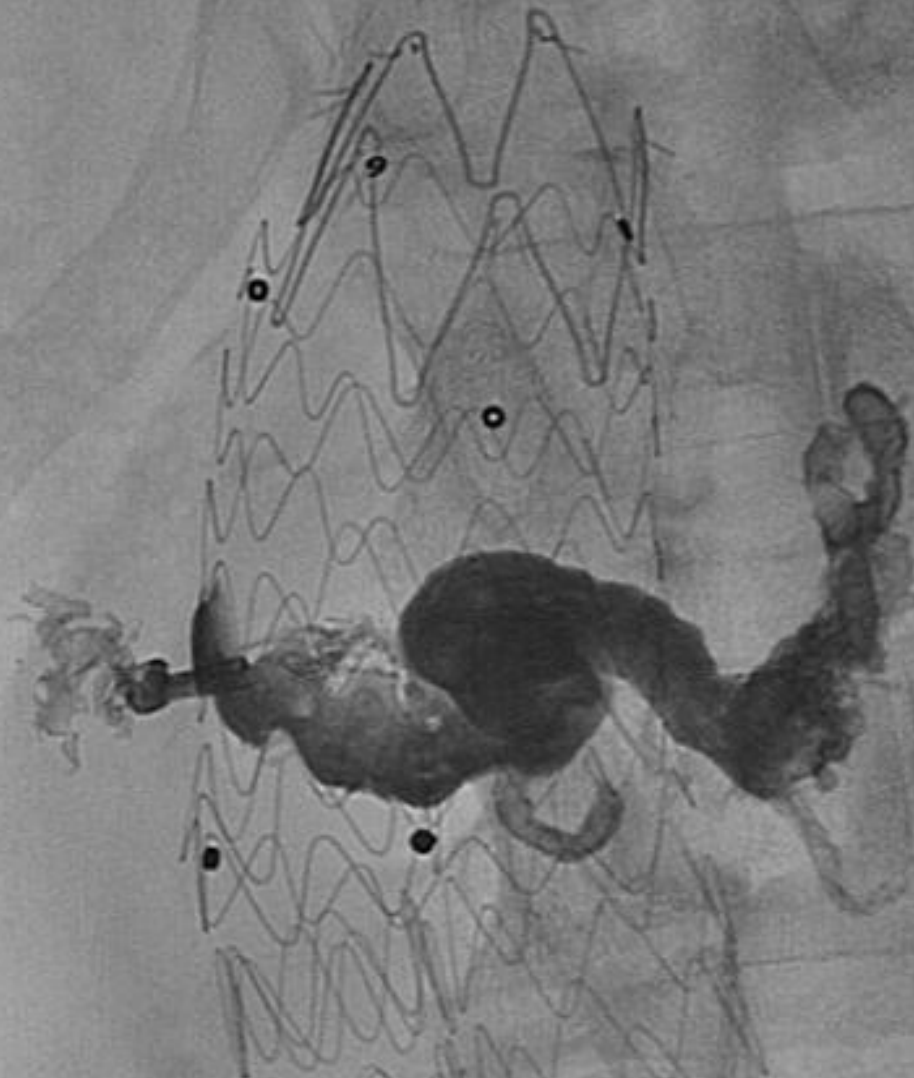
Efter behandling

Läckagehålan fylls med totalt 4 ampuller Onyx till den har samma utseende som angiobilden

- Patienten skrivs ut från sjukhuset 24 timmar efter ingreppet
- Ultraljudskontroll 2 månader senare visar att aneurysmstorleken minskat från 7 cm till 6 cm. Inget läckage påvisas.
